Monitoringsverslag Hierdense beekcomplex 2018 (1973-2017)

Def versie - jan 2019

Bekenwerkgroep Nederland – E. van den Dool

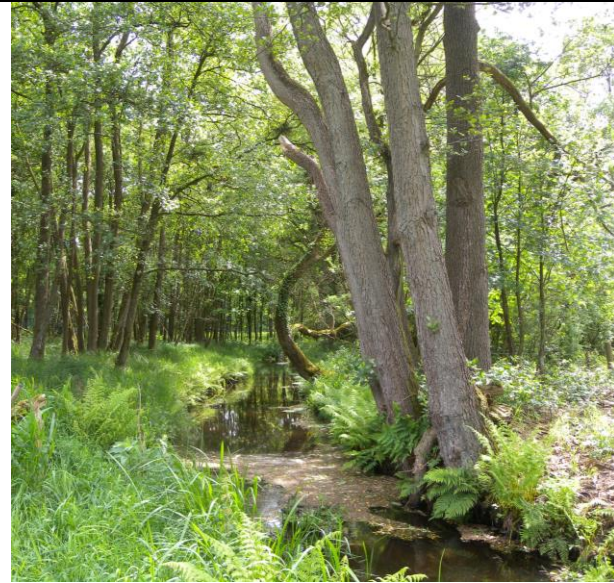
Locatie Uddelermeerweg I, plaatselijk is de oever verlaagd.

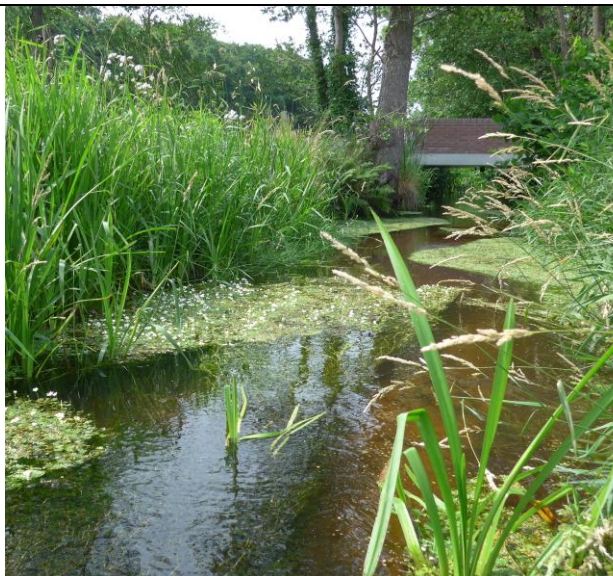
Zwolsse brug – rijke vegetatie Grote waterranonkel.

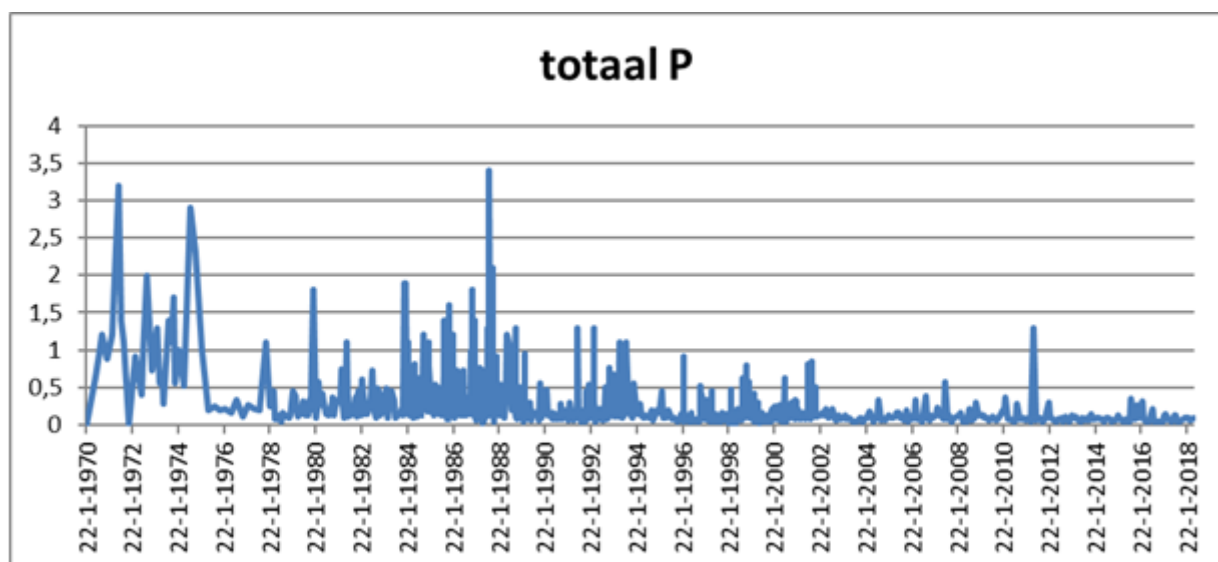
Bij de beekmonding (Waterweg te Hierden) 1970 – 2018:

Ook van deze locatie zijn de gegevens beschikbaar gesteld door het waterschap. Aan de Waterweg te Hierden wordt kennelijk al gedurende vele jaren het fosfaat gehalte gemeten maar niet het Totaal Stikstof gehalte, dat gebeurt hier pas sedert 2000. Niettemin is aan het fosfaat gehalte te zien dat deze concentraties gedurende de laatste decennia zijn afgenomen. Mogelijk als gevolg van het landbouwbeleid: de bemestingswetten. Bijvoorbeeld omdat de mest nu moet worden ingebracht in de bodem zodat oppervlakkige afstroming minder voorkomt.

Kijken we meer in detail naar de laatste periode dan blijkt dat er onder ongunstige omstandigheden nog verhoogde stikstof en fosfaat gehalten kunnen voorkomen. Mogelijk heeft dit te maken met verhoogde afvoeren en dus troebel water door slib opwerveling.

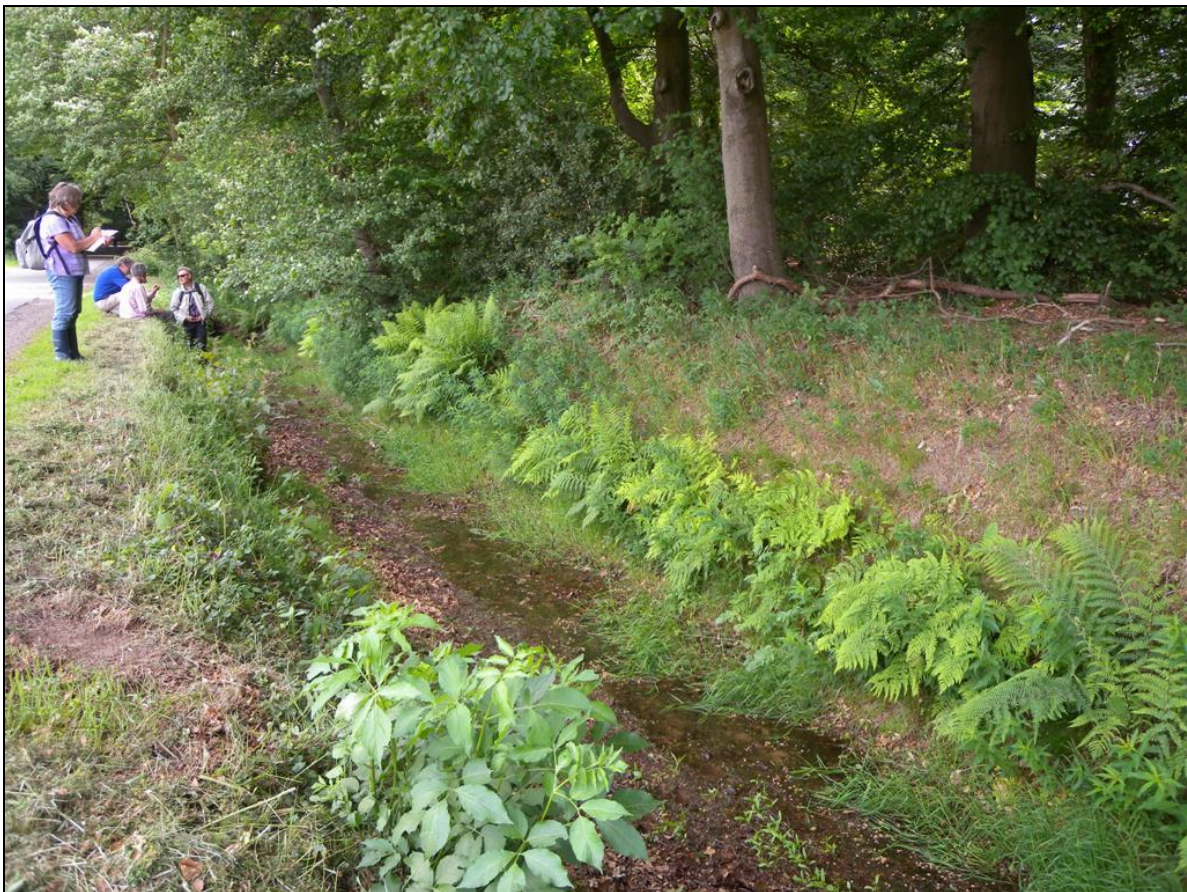
foto: 2013

2013: beekbodem voor 50% met water – vrij veel blad van beuk in de beek

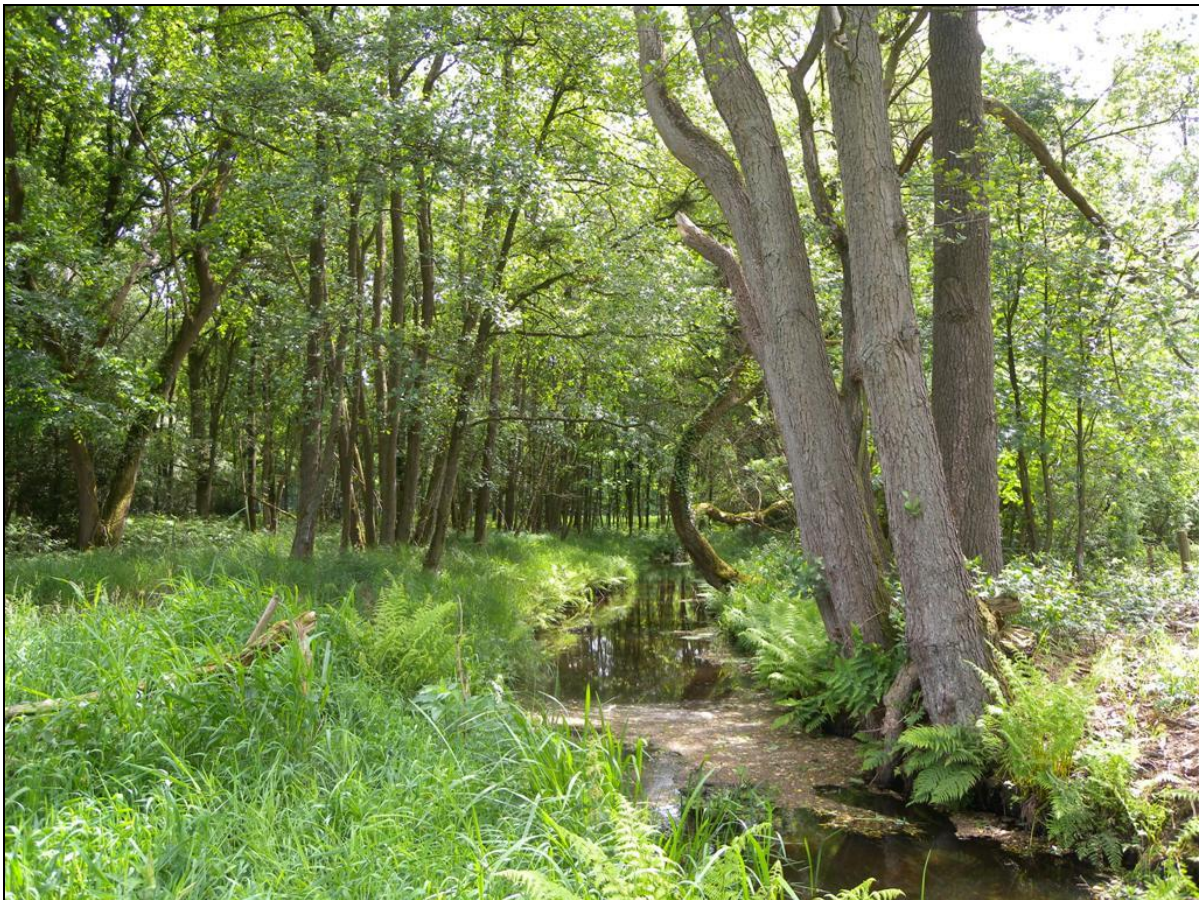
foto: 2013

2013: 'karakteristieke beekflora' ongeveer gelijk gebleven

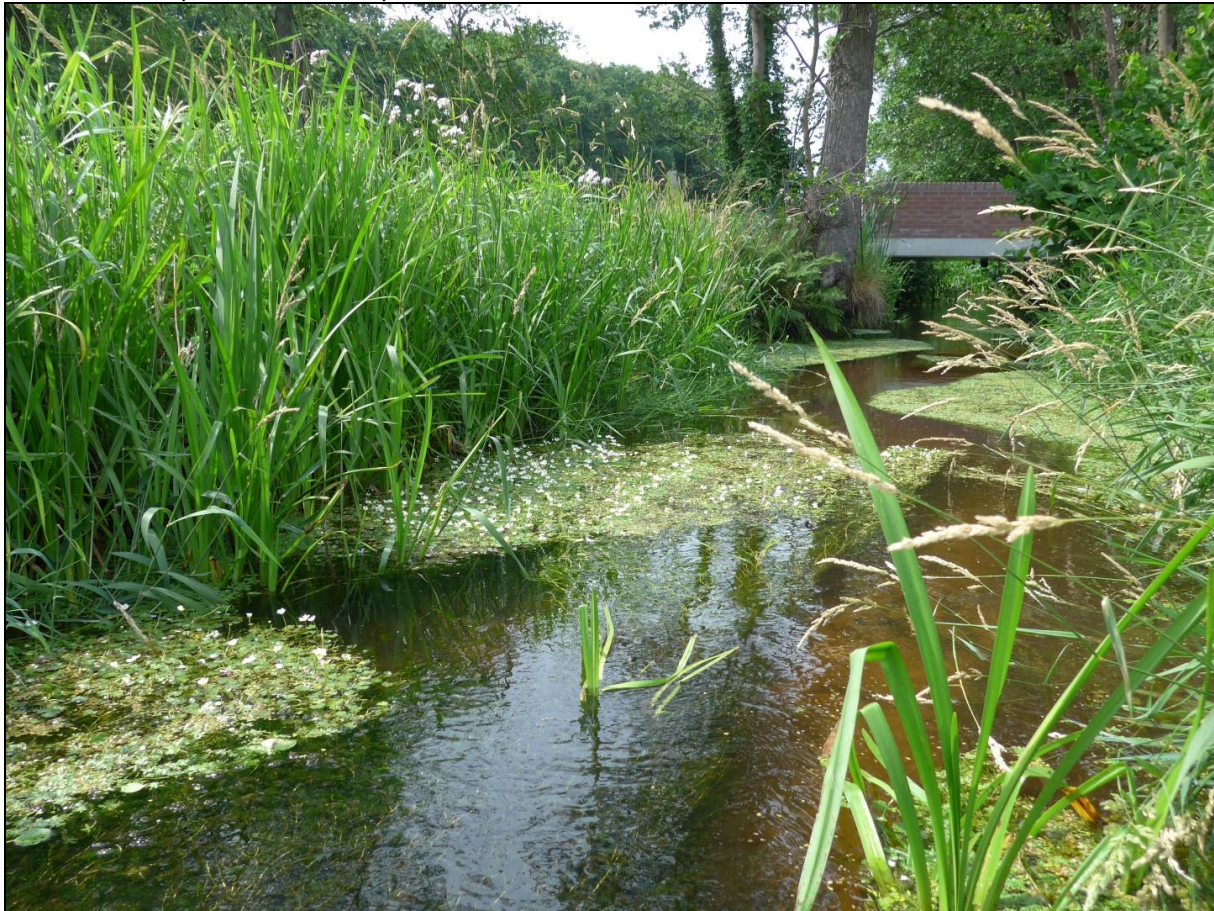
foto: 2017

- 2017: karakteristieke beekflora matig aanwezig – ongeveer gelijk gebleven – *Sparganium erectum* (4)
- 2013: duidelijke afname karakteristieke beekflora - *Sparganium erectum* lokaal zeer veel (6)
- 2009: niet veel gewijzgd / zeer dicht begroeid met *Sparganium erectum* (8)→ weinig ruimte voor waterplanten.
- 2005: karakteristieke beekflora lichte afname
- 2001: karakteristieke beekflora ongeveer gelijk gebleven
- 1995: karakteristieke beekflora ongeveer gelijk gebleven, wel andere soorten.
- 1973: karakteristieke beekflora aanwezig.
- Alterra 1995: Dit punt wordt gekarakteriseerd als monsterpunt met het meest uitgesproken beekarakter en oligosaprobe indicaties.

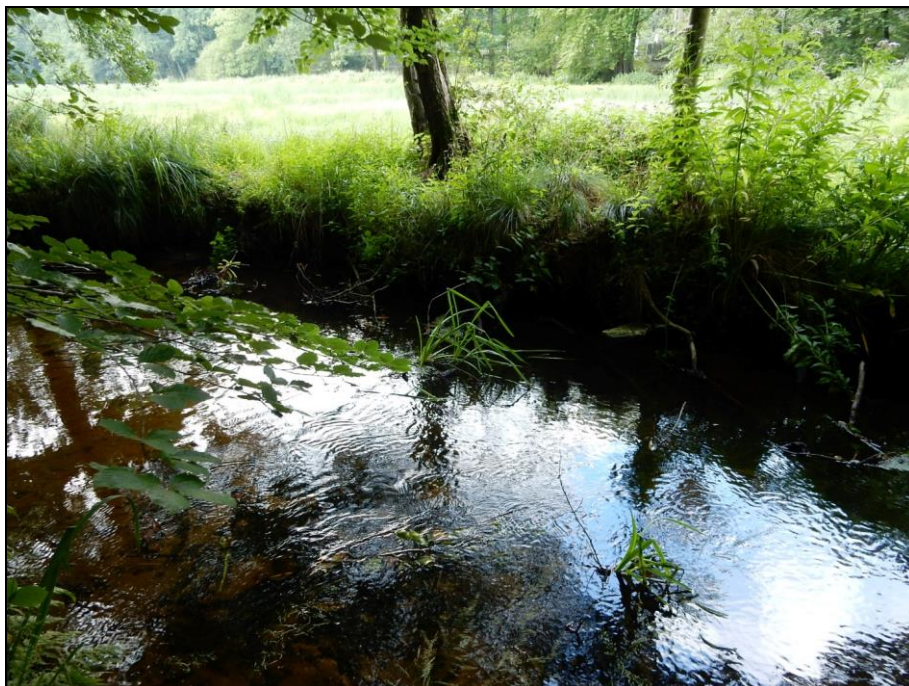
foto: 2017

2017: Nagenoeg vegetatieloze beek, beschaduwd. Geen karakteristieke beekflora.

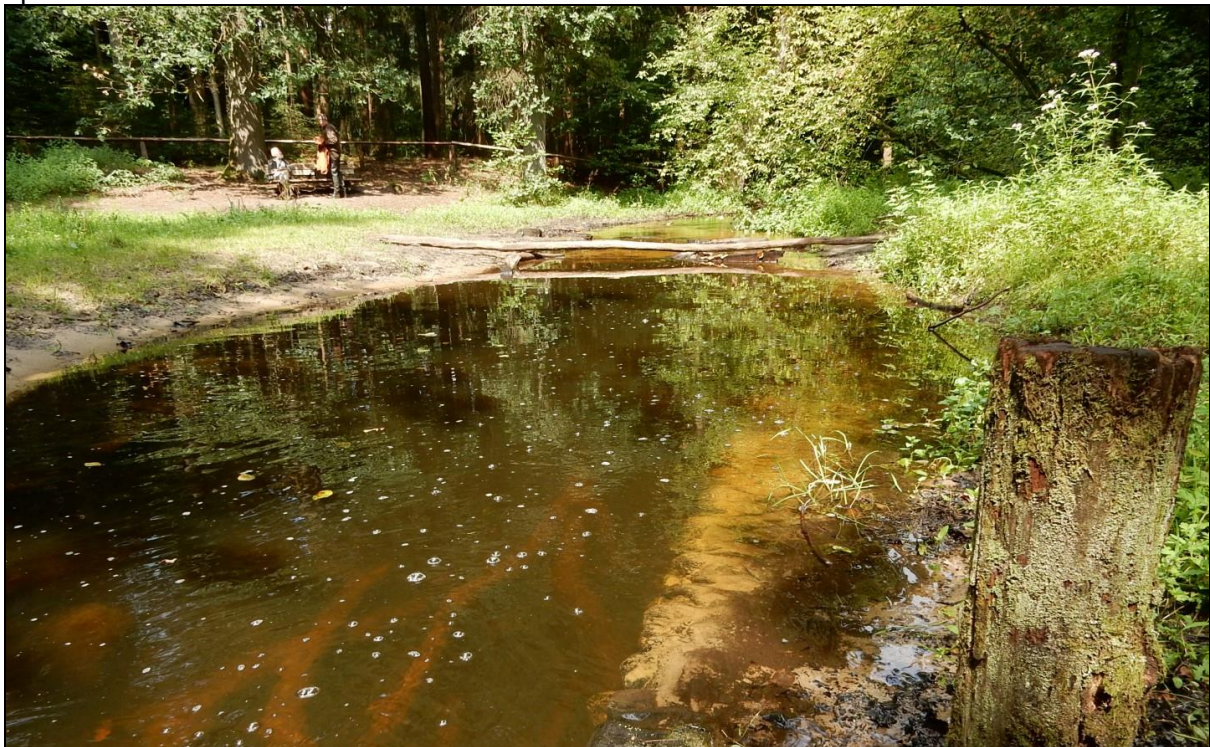
foto: 2017

2017: Geen karakteristieke beekflora. Wel meer licht en wat soortenrijker.
